**Ekspertyza techniczna**  
**budynku Żydowskiego Towarzystwa**  
**Spółeczno – Kulturalnego**  
**wraz z Teatrem Żydowskim**  
**przy Pl. Grzybowskiem 12/16 w Warszawie**

Warszawa, grudzień 2011 r.

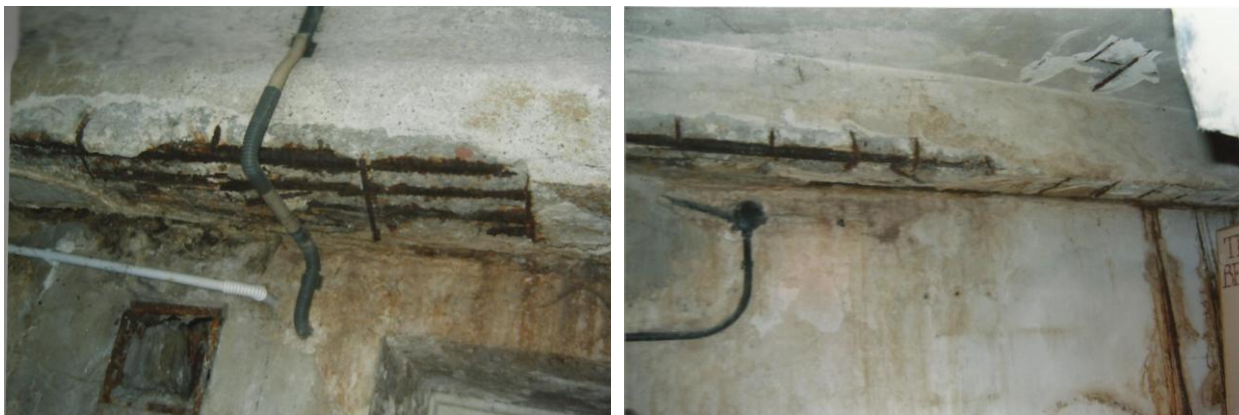
W części wnioskowej pracy podano, że *„przesiąkanie wody opadowej spowodowało odpadanie otuliny betonowej z żeber płyt korytkowych. Stałe*

*zalewanie ścian przez wody opadowe spowodowało też zawilgocenie i zagrzybienie pomieszczeń piwnicznych. W strefie klatki schodowej prowadzącej do piwnicy, znajduje się silne zarysowanie świadczące o osiadaniu budynku w tym miejscu. Pomieszczeni warsztatu poprzez zalewanie przez wody opadowe jest w bardzo złym stanie technicznym (wykluczającym pobyt ludzi). Występuje tu silne zagrzybienie ścian i sufitu oraz korozji zbrojenia i betonu żeber stropowych.*

Ryc. 6-1 Skorodowane podciągi i żebra w pomieszczeniach piwnicznych według Opinii Technicznej z 2006r. {1}

W opracowaniu badaniom poddano dach nad budynkiem Teatru Żydowskiego oraz piwnice. Stwierdzono konieczność natychmiastowej reperacji dachu, w szczególności koszy zlewowych, przez które zalewane są pomieszczenia.

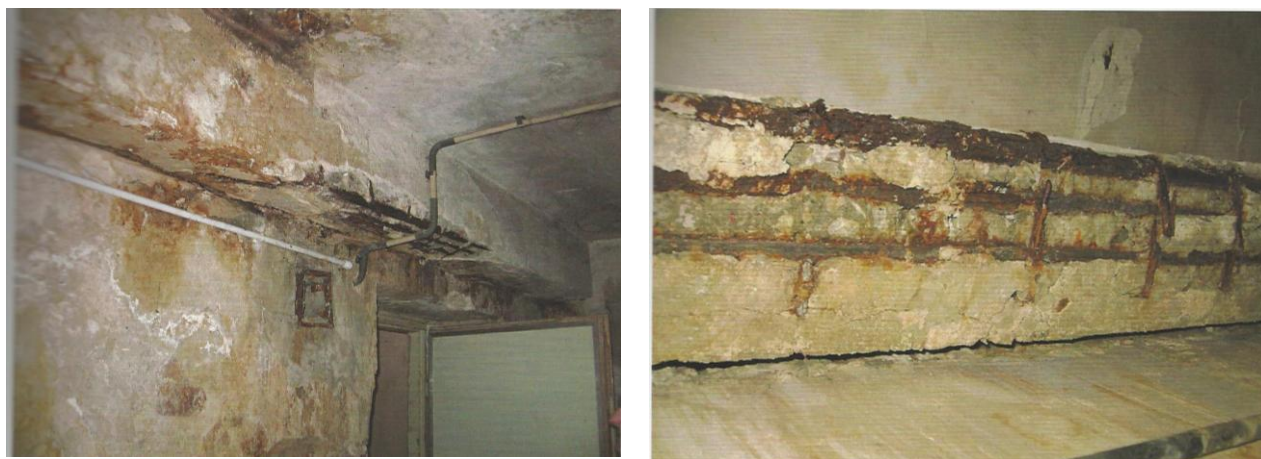
*W miejscu dylatacji liniowych stropu pod podwórzem występują przecieki wody opadowej. W wielu miejscach widoczne są odspojenia otuliny i korozja prętów zbrojeniowych płyty. Zakres uszkodzeń wykazuje na: złą izolację dylatacji, brak (lub uszkodzenie) izolacji górnej powierzchni stropu, brak dbałości o budynek. Wytrzymałość betonu na ściskanie w płycie i podciągu odpowiada klasie B15.*

Po oczyszczeniu fragmentu zniszczonego podciągu stwierdzono, że: *„strzemiona są całkowicie skorodowane, przekrój prętów głównych w wyniku korozji zmalał z #18 do #13. Otulina prętów głównych nie istnieje”.*

Ryc. 6-2 Skorodowane podciągi i żebra w pomieszczeniach piwnicznych według Orzeczenia z 2009r.

Zalecono wykonanie zabezpieczeń tymczasowych (np. podparcie stemplami) uszkodzonych żeber, wykonanie prawidłowej izolacji przeciwwodnej górnej powierzchni całego stropu, ze szczególnym uwzględnieniem dylatacji, naprawienie uszkodzonych żeber i płyty stropowej, poprzez wklejenie brakujących strzemion, uzupełnienie brakującej otuliny.

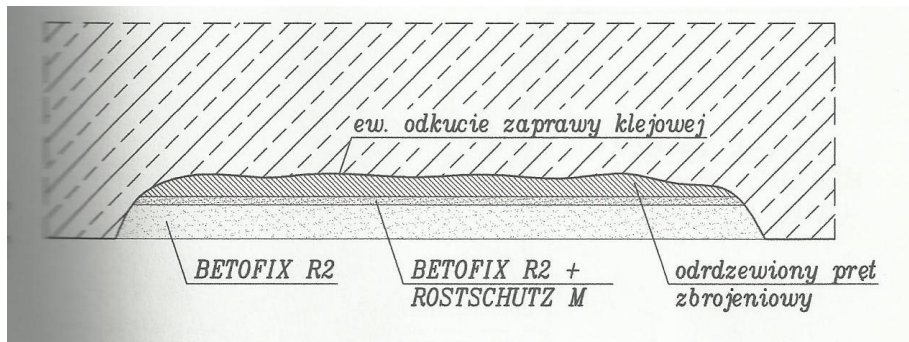
Ryc. 6-3 Detal naprawy skorodowanego zbrojenia w podciągach i żebrach żelbetowych według opracowania {3-5}

Projekt zakłada odtworzenie ubytków otuliny i zbrojenia w technologii REMMERS i SIKA; elementy stropu pod podwórką podzielono pod względem stopnia zniszczenia i zalecono ich naprawę w sposób określony na detalach 1, 2, 3, zalecając:

- *zdjęcie nawierzchni parkingu i odciążenie konstrukcji stropu,*
- *odkucie uszkodzonych elementów konstrukcyjnych zaprawionych masą klejową, i wykonanie odrdzewienia prętów zbrojeniowych oraz zabezpieczenie ich masą BETOFIX R2 z dodatkiem ROSTSCHUTZ M, uzupełnienie otuliny masą BETOFIX R2 (odkrywki autora projektu wykazały, że zaszpachlowano nieodrdzewione i nie zabezpieczone antykorozyjnie zbrojenie),*

- *w pozostałych uszkodzonych elementach uzupełnienie otuliny masą BETOFIX R2 należy wykonać po odrdzewieniu prętów zbrojeniowych oraz zabezpieczeniu ich masą BETOFIX R2 z dodatkiem. ROSTSCHUTZ M,*

- *uzupełnienie zbrojenia rozciąganych wytypowanych podciągów przez wklejenie płaskownika 6 x 120 mm klejem SIKADUR-30, ze względów p.poż, płaskowniki zalecono osiatkować i otynkować (tynk gr. 2 cm).*
